全南县地质灾害防治工作领导小组文件

全地灾办发字〔2024〕3号

关于印发《全南县2024年地质灾害防治方案》 的通知

全南县 2024 年地质灾害防治方案

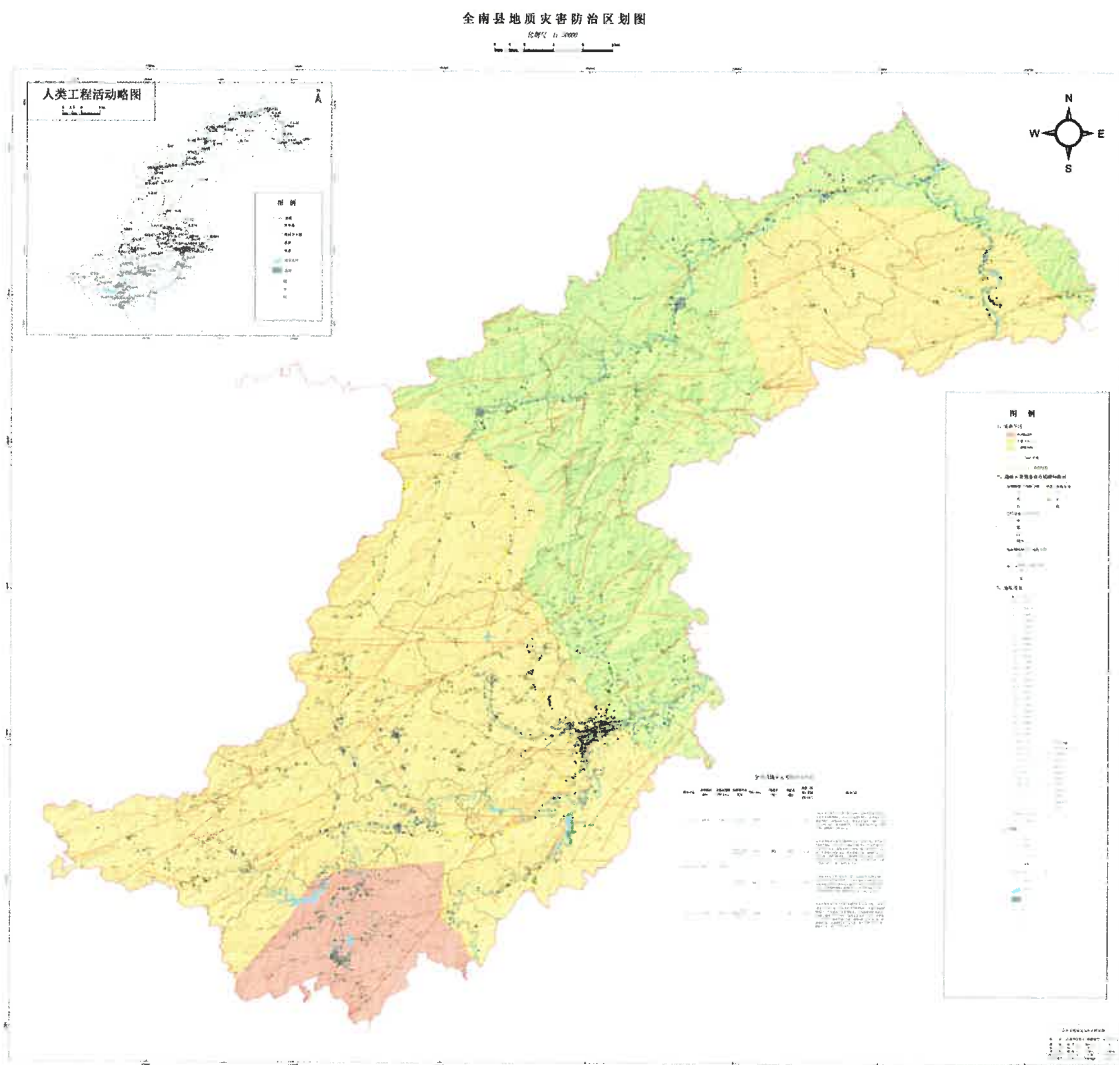
附件 1

全南县地质灾害防治区划图

1. 全县汛期的地质灾害主要防护区划分如下：

县境北部的社迳乡~龙源坝镇一带、东北部龙下乡一带、中部金龙镇~城厢镇一带、南迳镇~中寨乡部分地带、和南部的大

吉山镇部分地区为滑坡、崩塌、泥石流重点防护区。这些区段的地貌为中低山、丘陵，地层岩性多为岩浆岩、变质岩、碎屑岩，岩石风化破碎，地形切割较为强烈，起伏较大，地势陡峻。居民住宅沿山坡坡脚地带分布较多，切坡建房现象较普遍，滑坡、崩塌、泥石流地质灾害在雨季极易发生。

城厢镇、金龙镇一带，为岩溶地面塌陷重点防护区。区内地貌为山间岩溶洼地，地层岩性为石炭系梓山组的白云质灰岩和泥盆系麻山组的灰岩，山体低平，坡度 $15 \sim 25^\circ$ ，地表覆盖土层厚度较大，岩溶发育情况及特征地表不常见，但通过调查及地区历时发生过多处塌陷来判断，区域内岩溶较为发育，但规模大小不一。汛期强降雨极易引发岩溶地下水位骤变产生岩溶地面塌陷地质灾害。
